**Technická zpráva**

# Kouřová zkouška, jehlová a vizuální zkouška, endoskopická kontrola vpustí , vyhodnocení stavu střechy + návrhy opatření

Objednatel:  
BD M.Chlajna 1  
M.Chlajna 1278/1  
České Budějovice  
370 05  
IČO:26020114

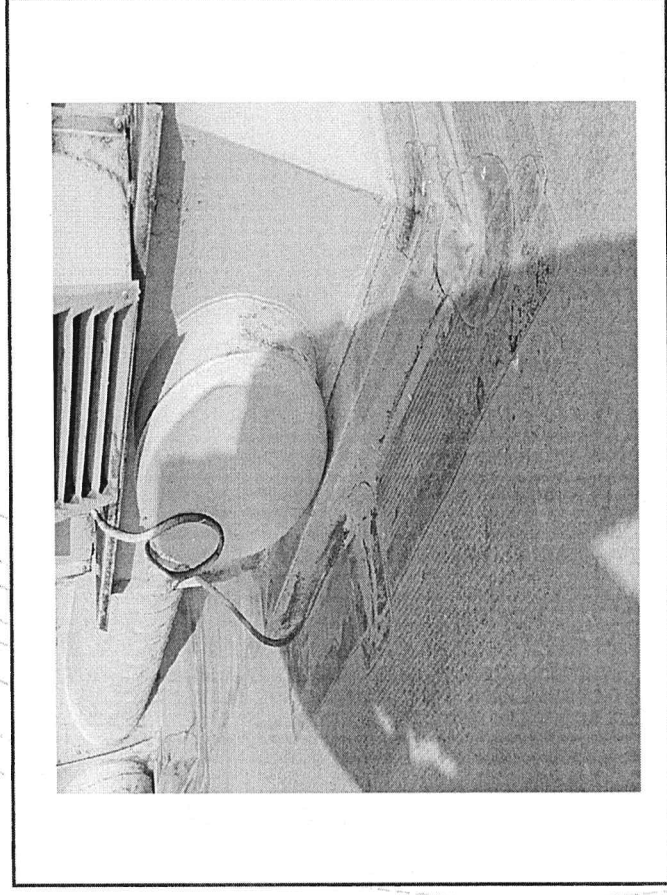
# Kouřová zkouška plochy celé střechy

- Provedené 4 vstupní otvory vzhledem k rozloze střechy
- Celkový stav PVC krytiny a její provedení je velmi dobrý
- K úniku dýmu dochází u všech detailů staré vzduchotechniky a napojení PVC na ocelové prvky
- Napojení a tmelení detailů mezi PVC a pláštěm domu je degradované a místy též hrozí riziko zatečení

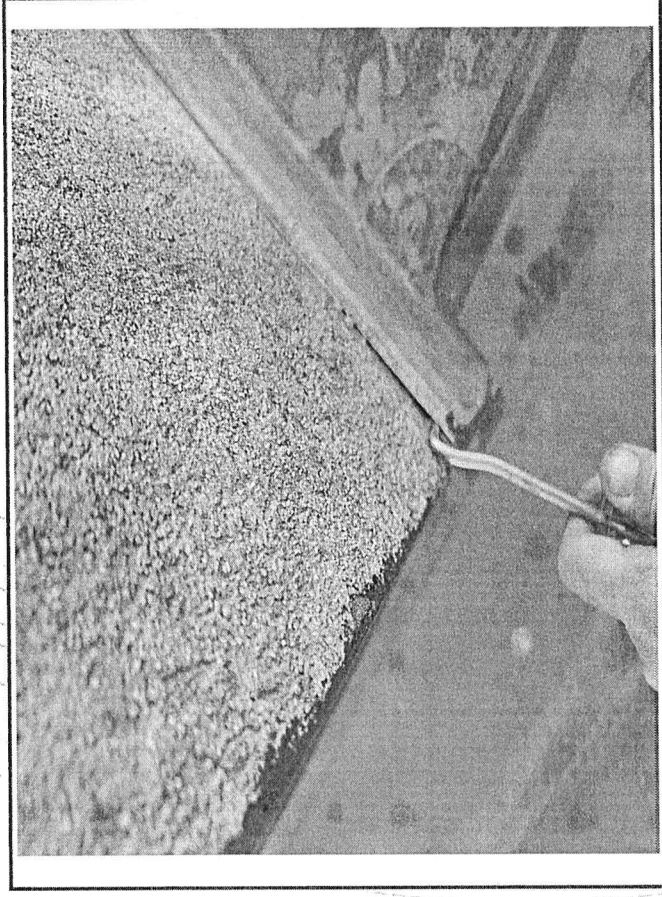
# Vizuální a jehlová kontrola střechy a detailů spojů

- Detailní vizuální kontrola plochy celé střechy a možných defektů
- Jehlová kontrola plošných spojů
- Detailní jehlová kontrola detailů atik a rohů
- Atiková ukončení a napojení jsou nedostatečně provedena , zejména na stěnách výtahových šachet
- Veškeré prostupy mají degradovaný tmel a potřebují opravu
- Napojení fasády na balkónové střechy postráda tmel místy zcela , zde nejspíše dochází k protečení na balkóny

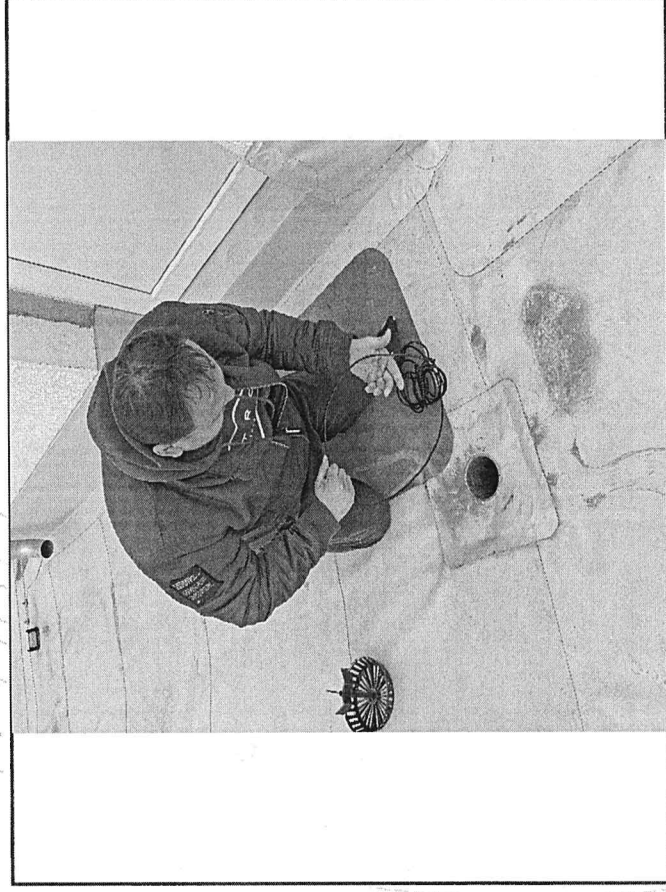
# Endoskopická kontrola střešní vpusti

- Pomocí kamery kontrola stavu potrubí a skladby
- V délce 3 metrů nevykazuje potrubí závažné poškození
- Jako prevence před extrémními srážkami a objemy dešťové vody je možné celou délku skrz dům vyložit během dvou dnů bez nutnosti zásahu do konstrukce a předejít tak do budoucna škodám po zatečení

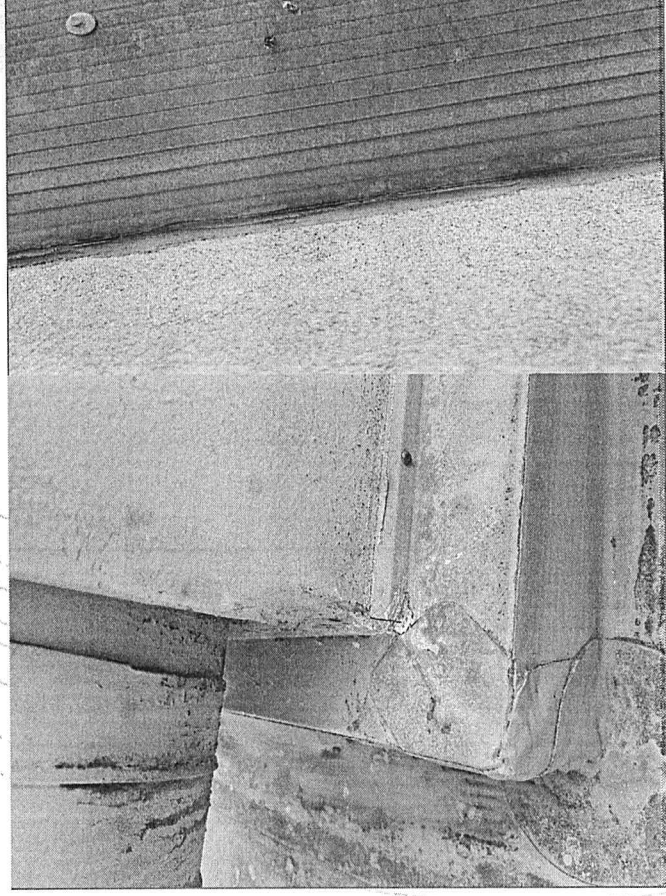
# Závěrečná zpráva a doporučení

- Střecha při kontrole nejví známký poruch a případných vad vedoucích k zatečení v ploše střechy jako takové , pokládka a svaření fólie je na vysoké úrovni
- Kompletní vzduchotechnika je vzhledem k provedení velký problém a je zde několik desítek míst a ohrožení zátokem, nejvhodnější řešení jak funkční tak ekonomické je kompletní výměna za novou technologii včetně příslušenství a komínků, kde je napojení řešené PVC manžetami a příslušenstvím pro PVC střech
- Úžlabí ,odvodové vpustě a „revizní chodníček“ jsou řešené nedostatečně a chybně vyspádováno , drží se zde voda a nečistoty
- Chybí zde bezpečné řešení vstupu do strojovny, doporučené řešení je instalace schodu pod dvířka a opracování napojení
- Stříšky na balkóny je třeba přetmelit a utěsnit napojení
- Děkujeme za důvěru a spolupráci
